SARFIMÉZŐ LAKÓHÁZ, KOSSUTH U. 46.  
 TERVEZŐK: VÉRTES L. FELBŐFFER JÁNOS, OCL. ÉP. M. 1964.

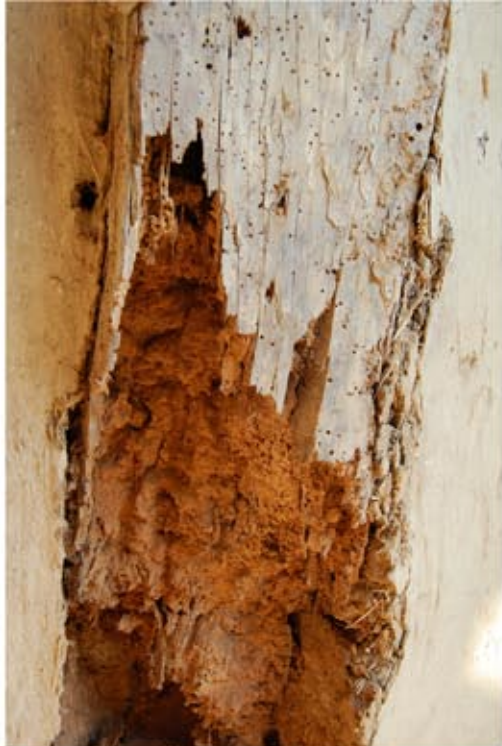
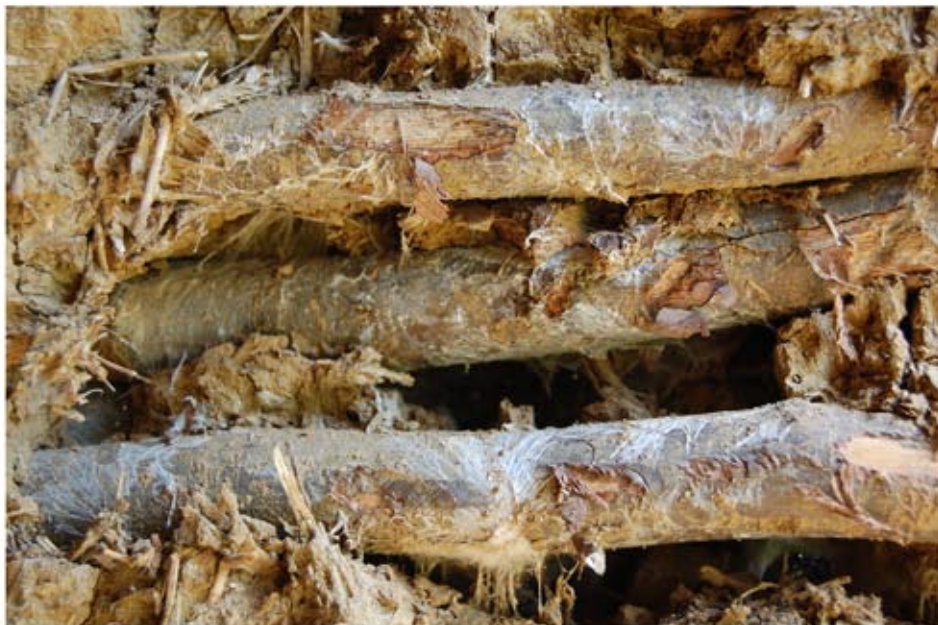
A rovar- és gombafertőzött szerkezeti részek, gombafonalak a sövényfalban.

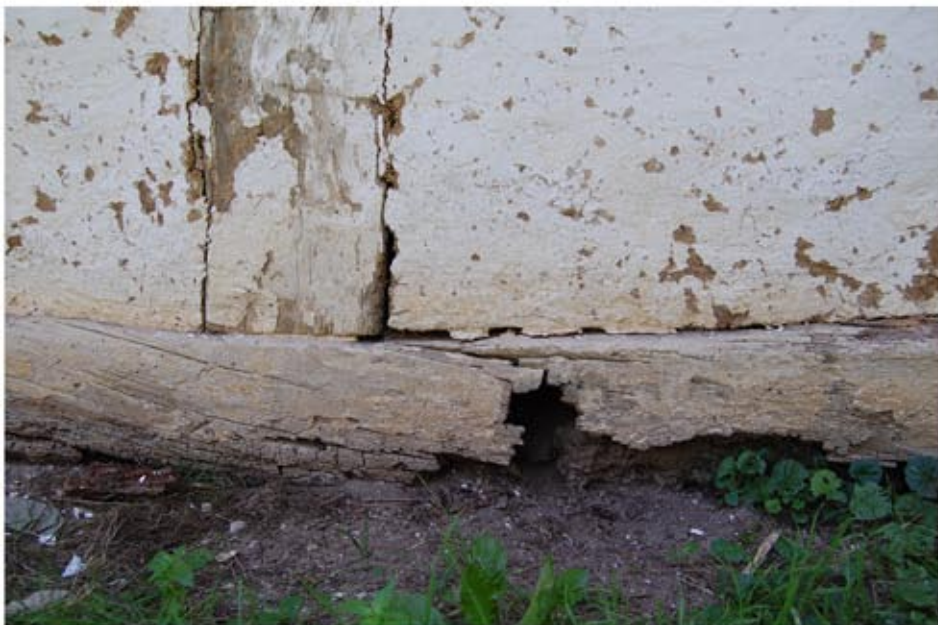
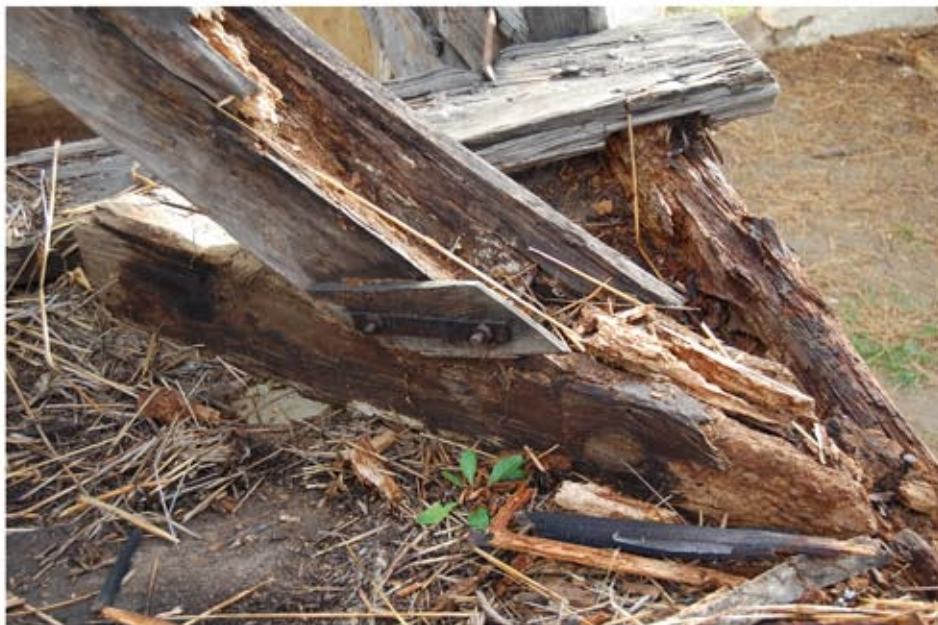
Megroppant szerkezeti elemek feltárás közben.

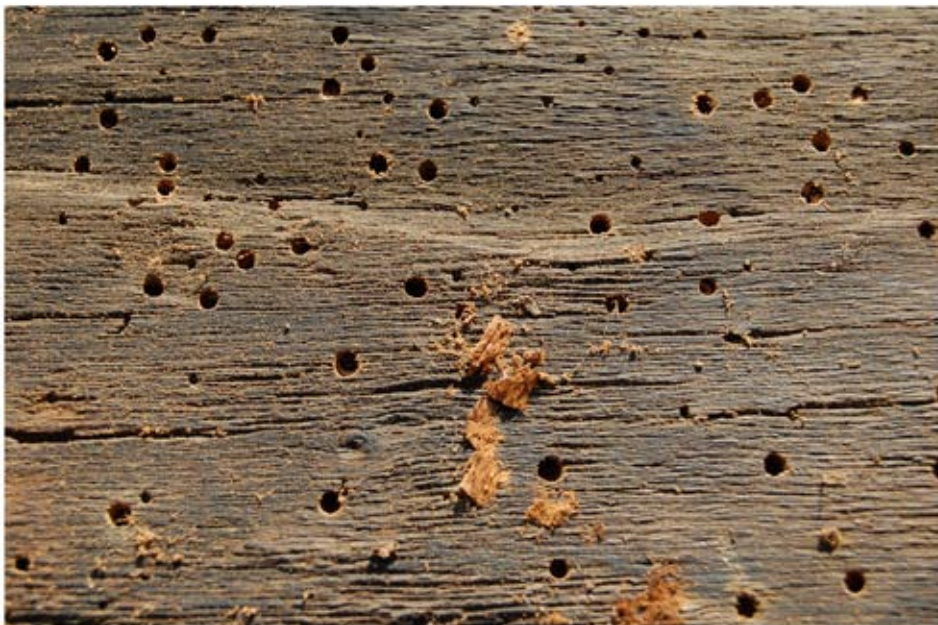
Erősen rovarfertőzött szerkezeti elemek a konyha mennyezetén

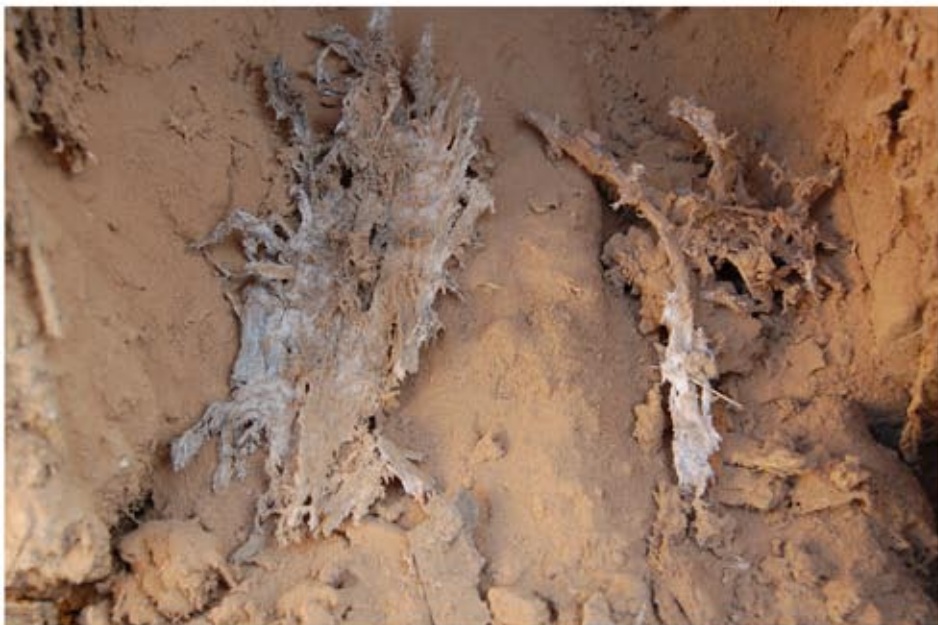
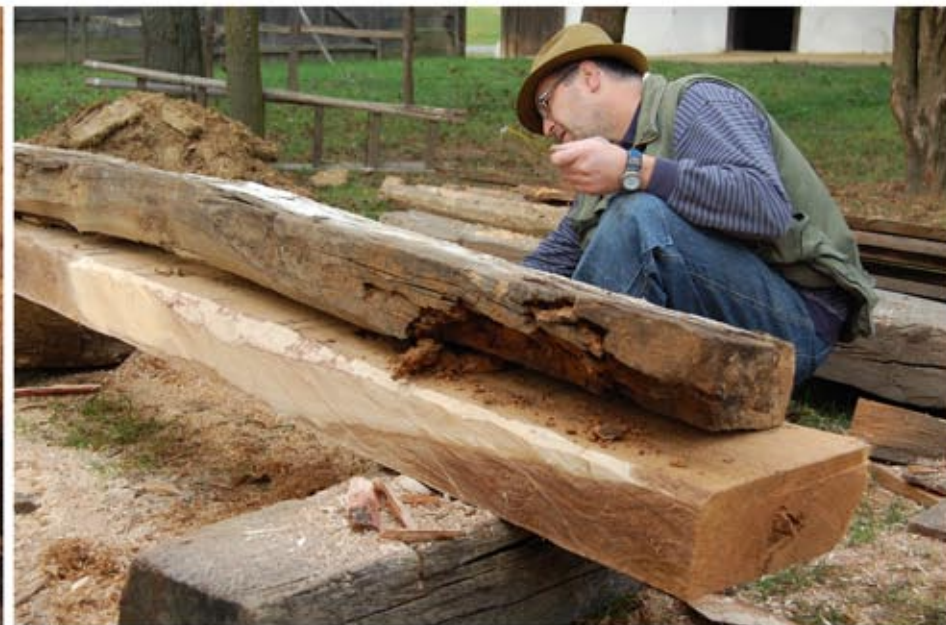
Könnyező házigomba gombafonalai, kibontott oszlopban a pajtánál.

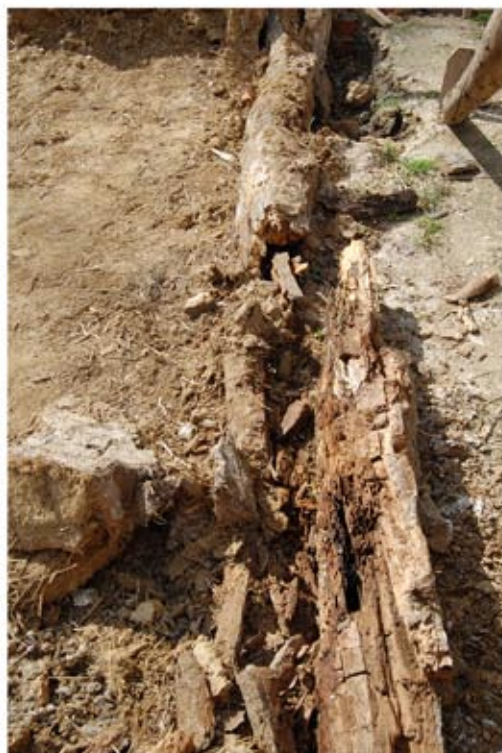
Az istálló talpgerendái és oszlopai teljesen elkorhadtak.  
Az épületrészt teljesen újjá kellett építeni.
